江苏软件园排水设施管养服务项目“8·18”中毒和窒息事故调查报告

江宁开发区江苏软件园排水设施管养服务项目

“8·18”一般中毒和窒息事故调查组

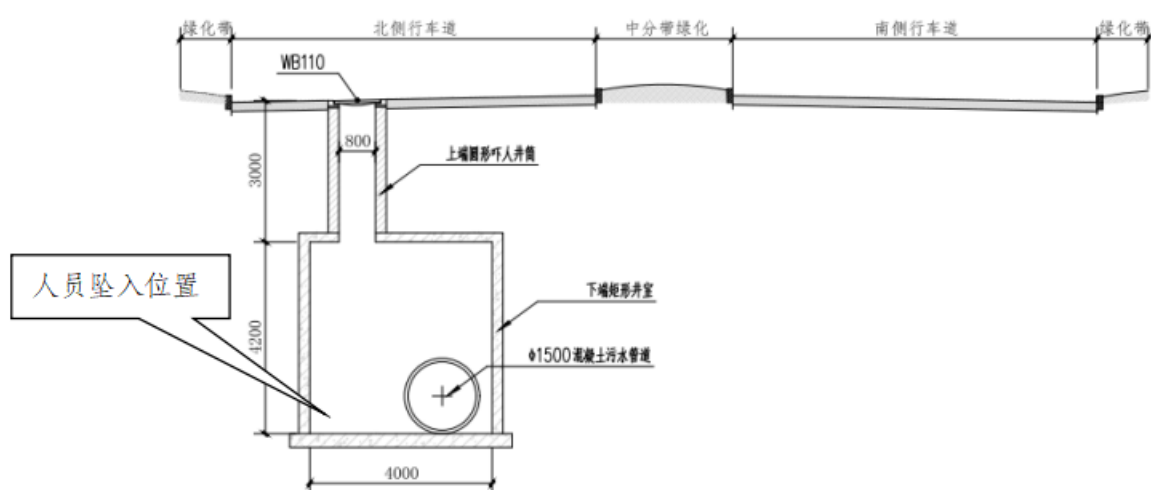
图二、图三：停放于现场的作业车辆和现场的窨井情况

污泥车，车牌号分别为苏 A3C109、苏 A4D655，其中苏 A4D655 停放于窨井口西侧，苏 A3C109 停放于窨井口东侧。WB110 号窨井圆形井口直径约 0.8 米，井盖已打开，窨井深度约 7.2 米，井口处搭有一撬棍，撬棍上搭有 5 节钢制爬梯，每节爬梯长约 1.4 米，宽约 26 厘米。井口旁栏杆上系有一根绳子，绳子另一端在窨井内。

1.苏交科集团（江苏）安全科学研究院有限公司提供了涉事窨井内气体鉴定报告显示：窨井内4m处气体氧含量约为5%，低于《城镇排水管道维护安全技术规程》要求。

旗得公司作业人员张某传进入窨井内作业前，未对作业现场进行风险辨识，未采取有效的安全措施，未对井室内进行通风换气措施，未检测有毒有害气体，井室内作业期间未持续通风换气，下井作业时张某传沿爬梯向井内攀爬时，因井内气体氧含量过低，致其缺氧窒息后身体失控，坠落至窨井底部，导致事故发生。
